NÁKLO – VERTIKÁLNÍ INKLINOMETRIE

monitoring vertikálních inklinometrů

GEOTECHNICKÝ MONITORING

Náklo – vertikální inklinometrie zpráva o měření vertikálních inklinometrů

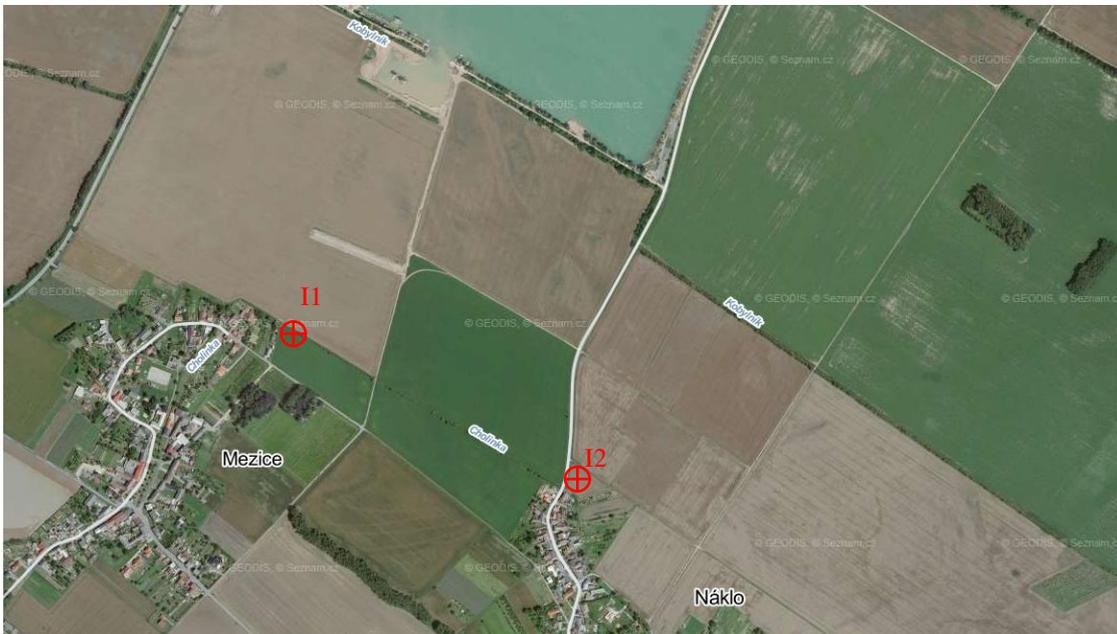
Obr. č. 1. Přibližné umístění inklinometrů (fotomapa použita ze serveru www.mapy.cz)

Zájmové území se nachází na kraji obcí Mezice a Náklo v blízkosti budoucího těžebního prostoru šterkovny (u obce Mezice – inklinometr I1, u obce Náklo inklinometr I2).

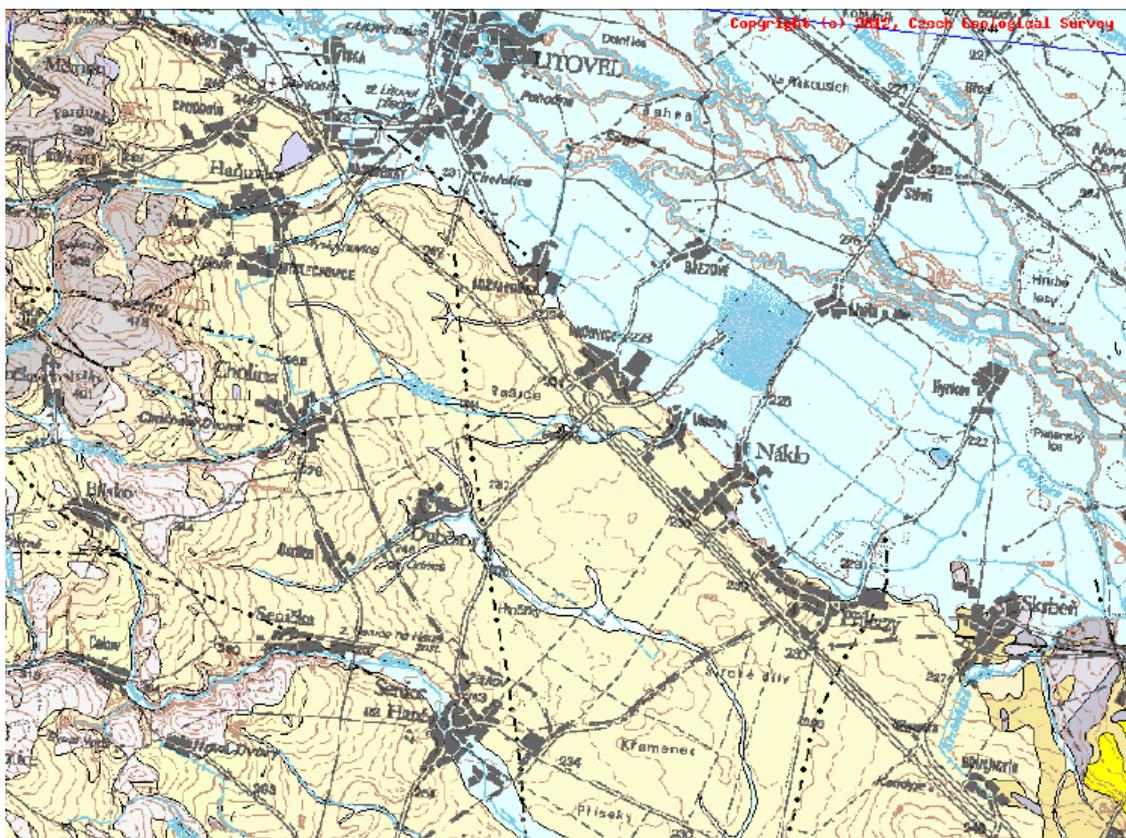
Obr. č. 2. Výřez geologické mapy okolí zájmové oblasti (mapa použita ze serveru ČGS - www.geology.cz)

Zrnitostně se jedná o šterky, písčité šterky a ojediněle i šterkové písky. Šterkové polohy jsou proloženy proplásky jílu a jílovitých písků. Na složení valounového materiálu se nejvíce podílí křemen a v podstatném množství i metamorfované horniny jesenického krystalinika. Nadloží šterků tvoří humózní hlíny v mocnosti 0,2-0,5 m, pod kterými jsou hlíny proměnlivé písčitosti a jílovitosti o mocnosti 0,2 – 2,3m.

holocén	
1	navážka, halda, výsypka, odival (antropogenní) (složení proměnlivé)
6	nivní sediment (fluviální nečlenené + sedimenty vodních nádrží)
7	smíšený sediment (deluviofluviální)
12	písčito-hlinitý až hlinito-písčitý sediment (deluviální) (složení pestré)

16	spraš a sprašová hlína (eolická) (složení křemen + příměsi + CaCO ₃)
20	sediment deluvioeolický (složení křemen + příměsi + CaCO ₃)
26	písek, šterk (fluviální) (složení pestré)

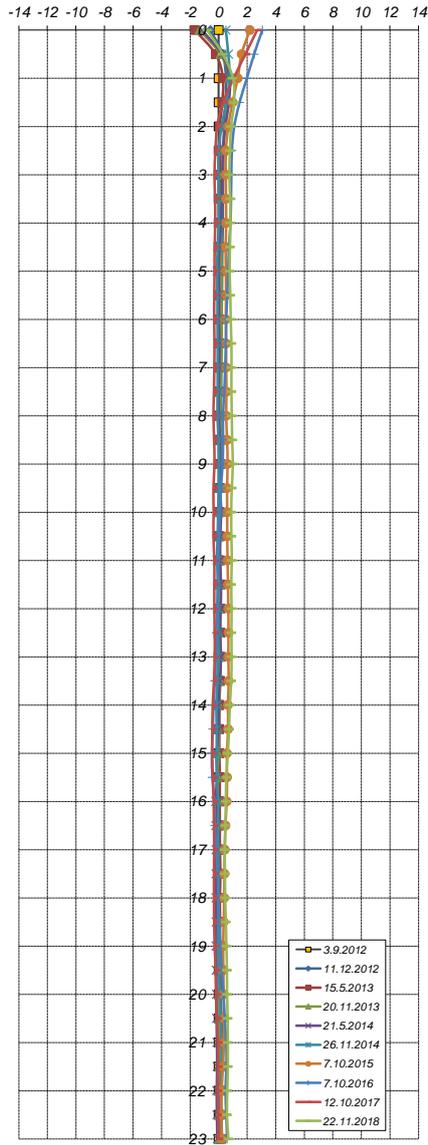
Relativna odchýlka vrtu (posun) v smere osi A [mm]

Výsledky měření na vertikálních inklinometrech vykazují v relevantních hloubkách jen minimální pohyby – stejně jako u předchozích měření. Hodnoty naměřené u obou z inklinometrů se pohybují pouze v rámci přesnosti měřícího zařízení.

Zřetelnější odchylky v horních částech inklinometrů jsou u metody běžné – způsobené porušením těsnosti zálivky horního volného konce pažnice např. vlivem provozu v blízkosti zhlaví nebo povětrnostních podmínek.

V souladu s naměřenými hodnotami doporučujeme provést další měření v roce 2019, a to dle schématu z roku 2018.
